DECRETO del Rettore n. 736 del 08/03/2016

OGGETTO: Riapertura parziale della sede di Palazzo Nuovo, Via San Ottavio, 20 – Torino a far data dal 8 marzo 2016.

AGGIORNAMENTO DEL DOCUMENTO DI VALUTAZIONE DEL RISCHIO AMIANTO

Aggiornamento del documento RT144-UP2-P1 Ottobre 2010 REV.02 4 marzo 2016

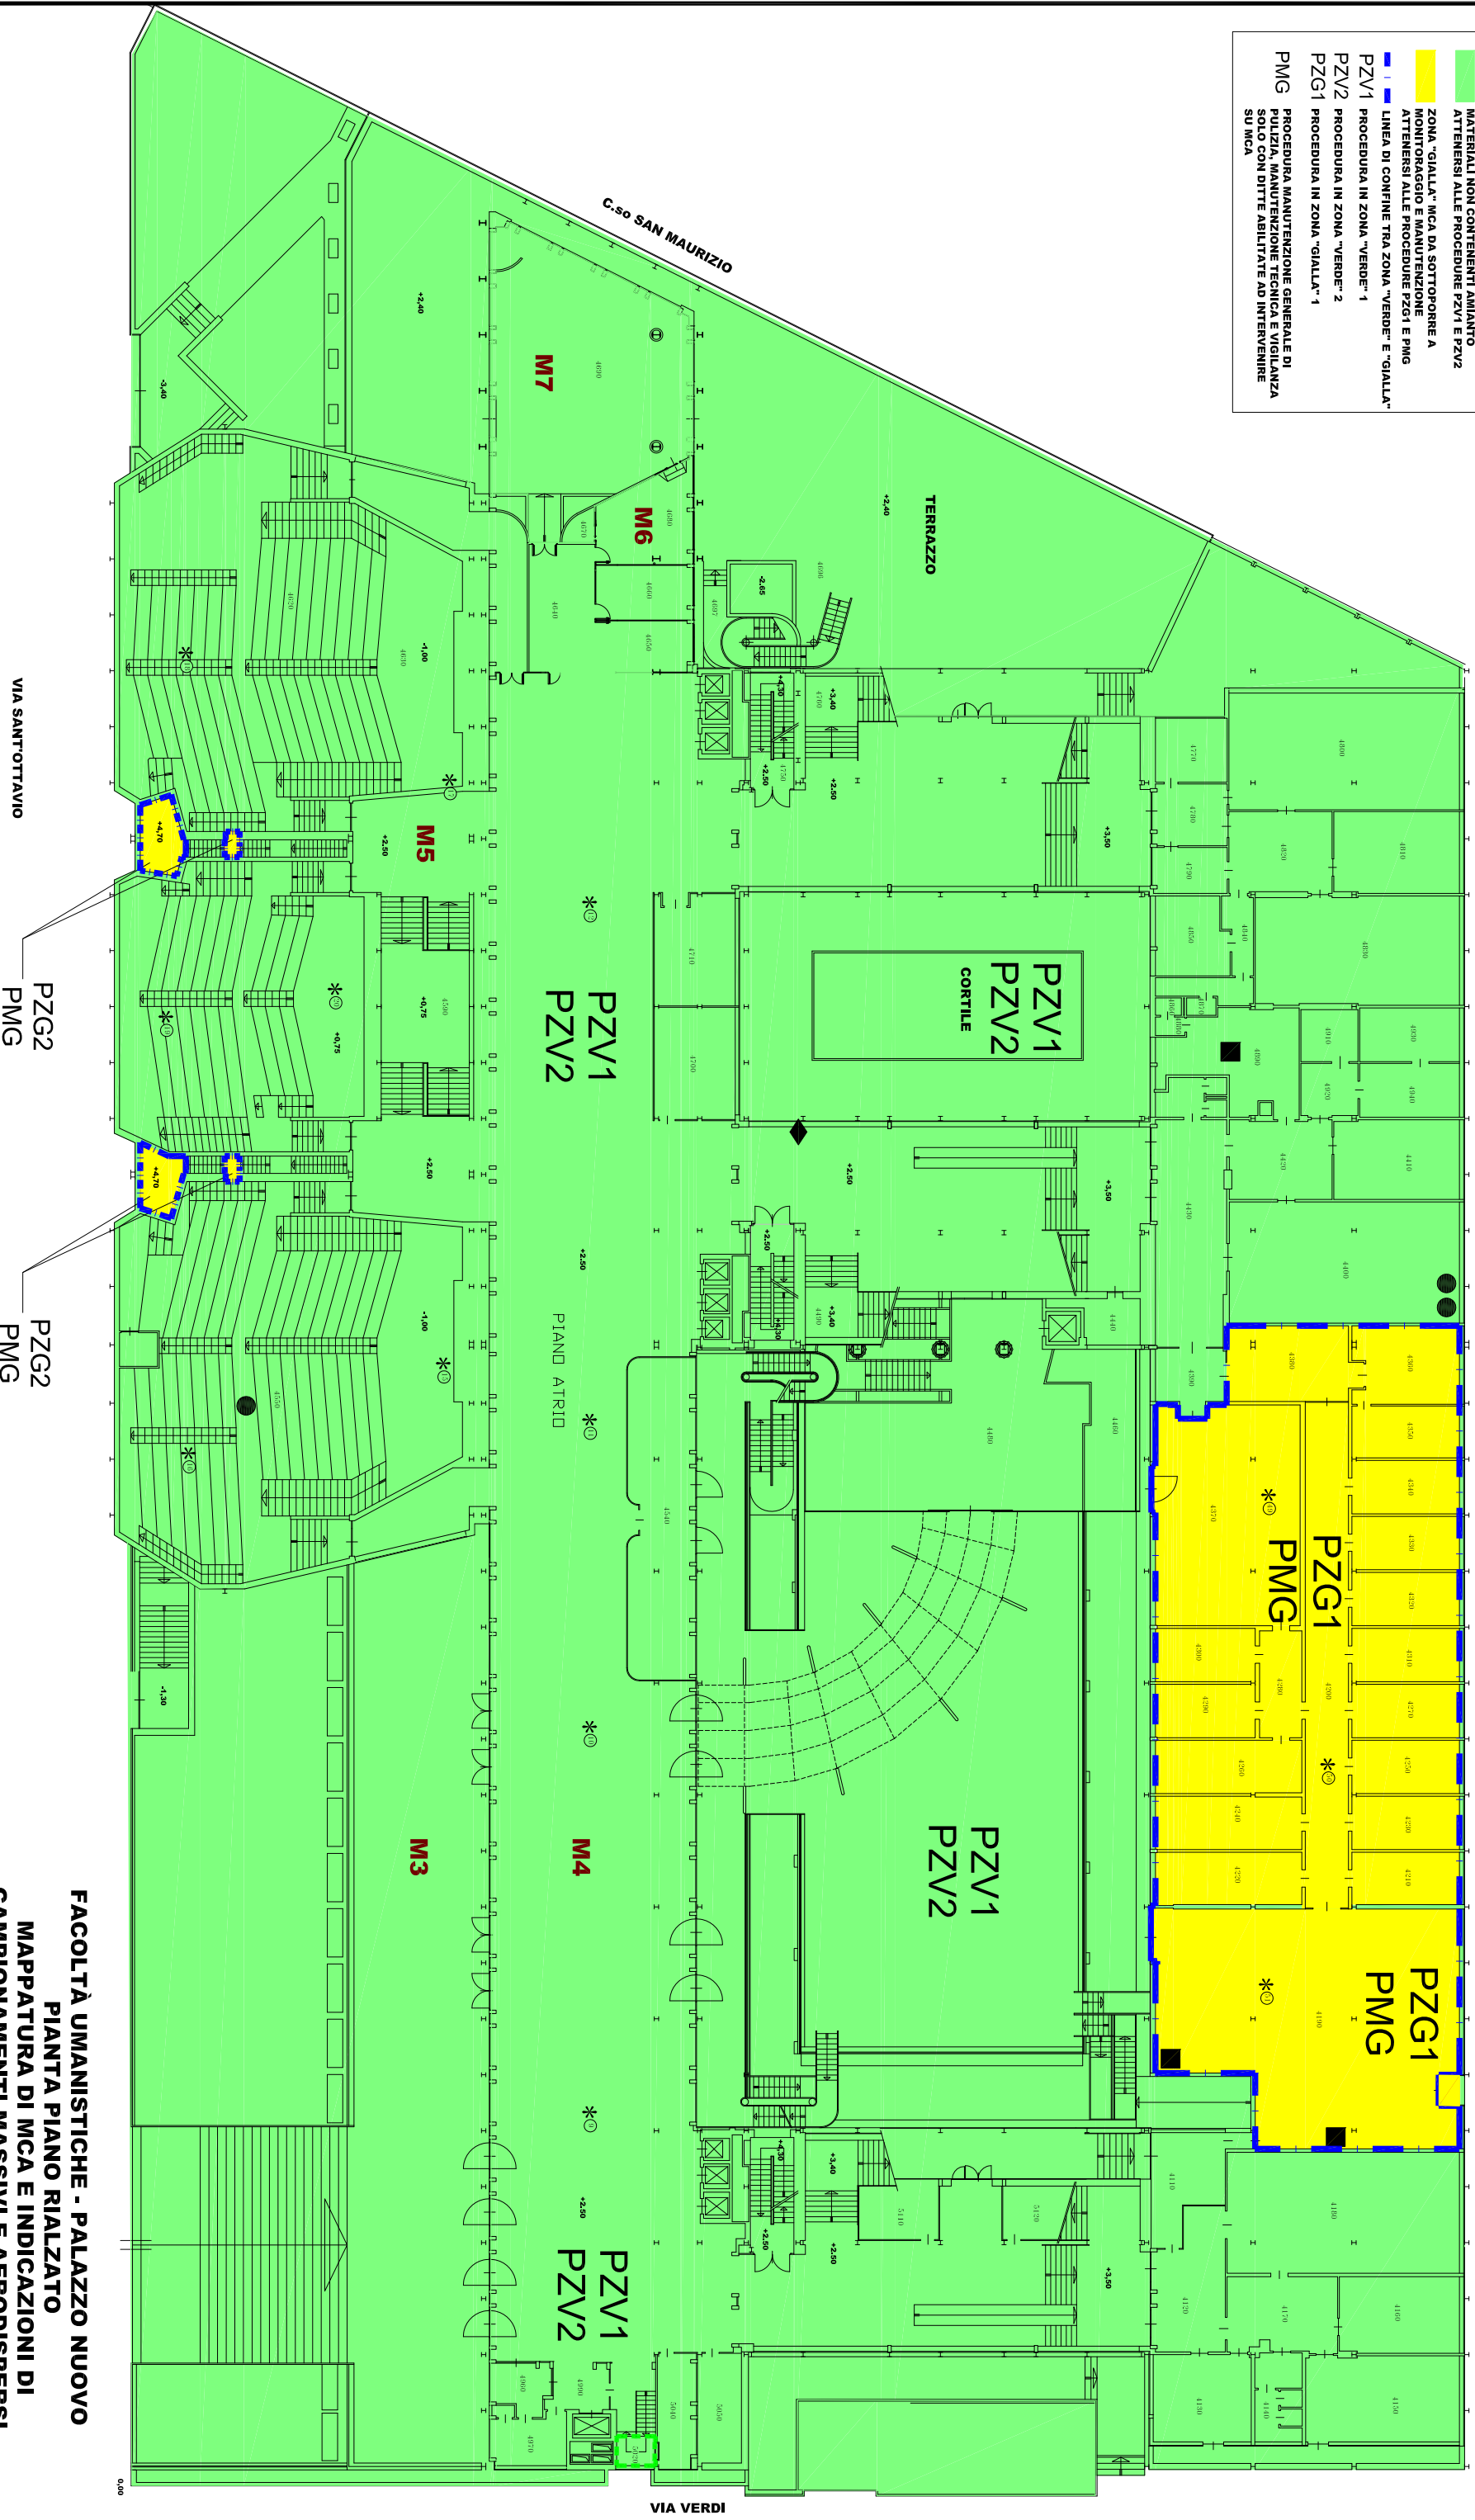
Tav. 4

- PRESCRIZIONI SPRESAL
- PIANEROTTOLO 5020
- AERODISPERSI CTO (2001)
- M3-M4-M5-M6-M7

FACOLTÀ UMANISTICHE - PALAZZO NUOVO
PIANTA PIANO RIALZATO
MAPPATURA DI MCA E INDICAZIONI DI
CAMPIONAMENTI MASSIVI E AERODISPERSI

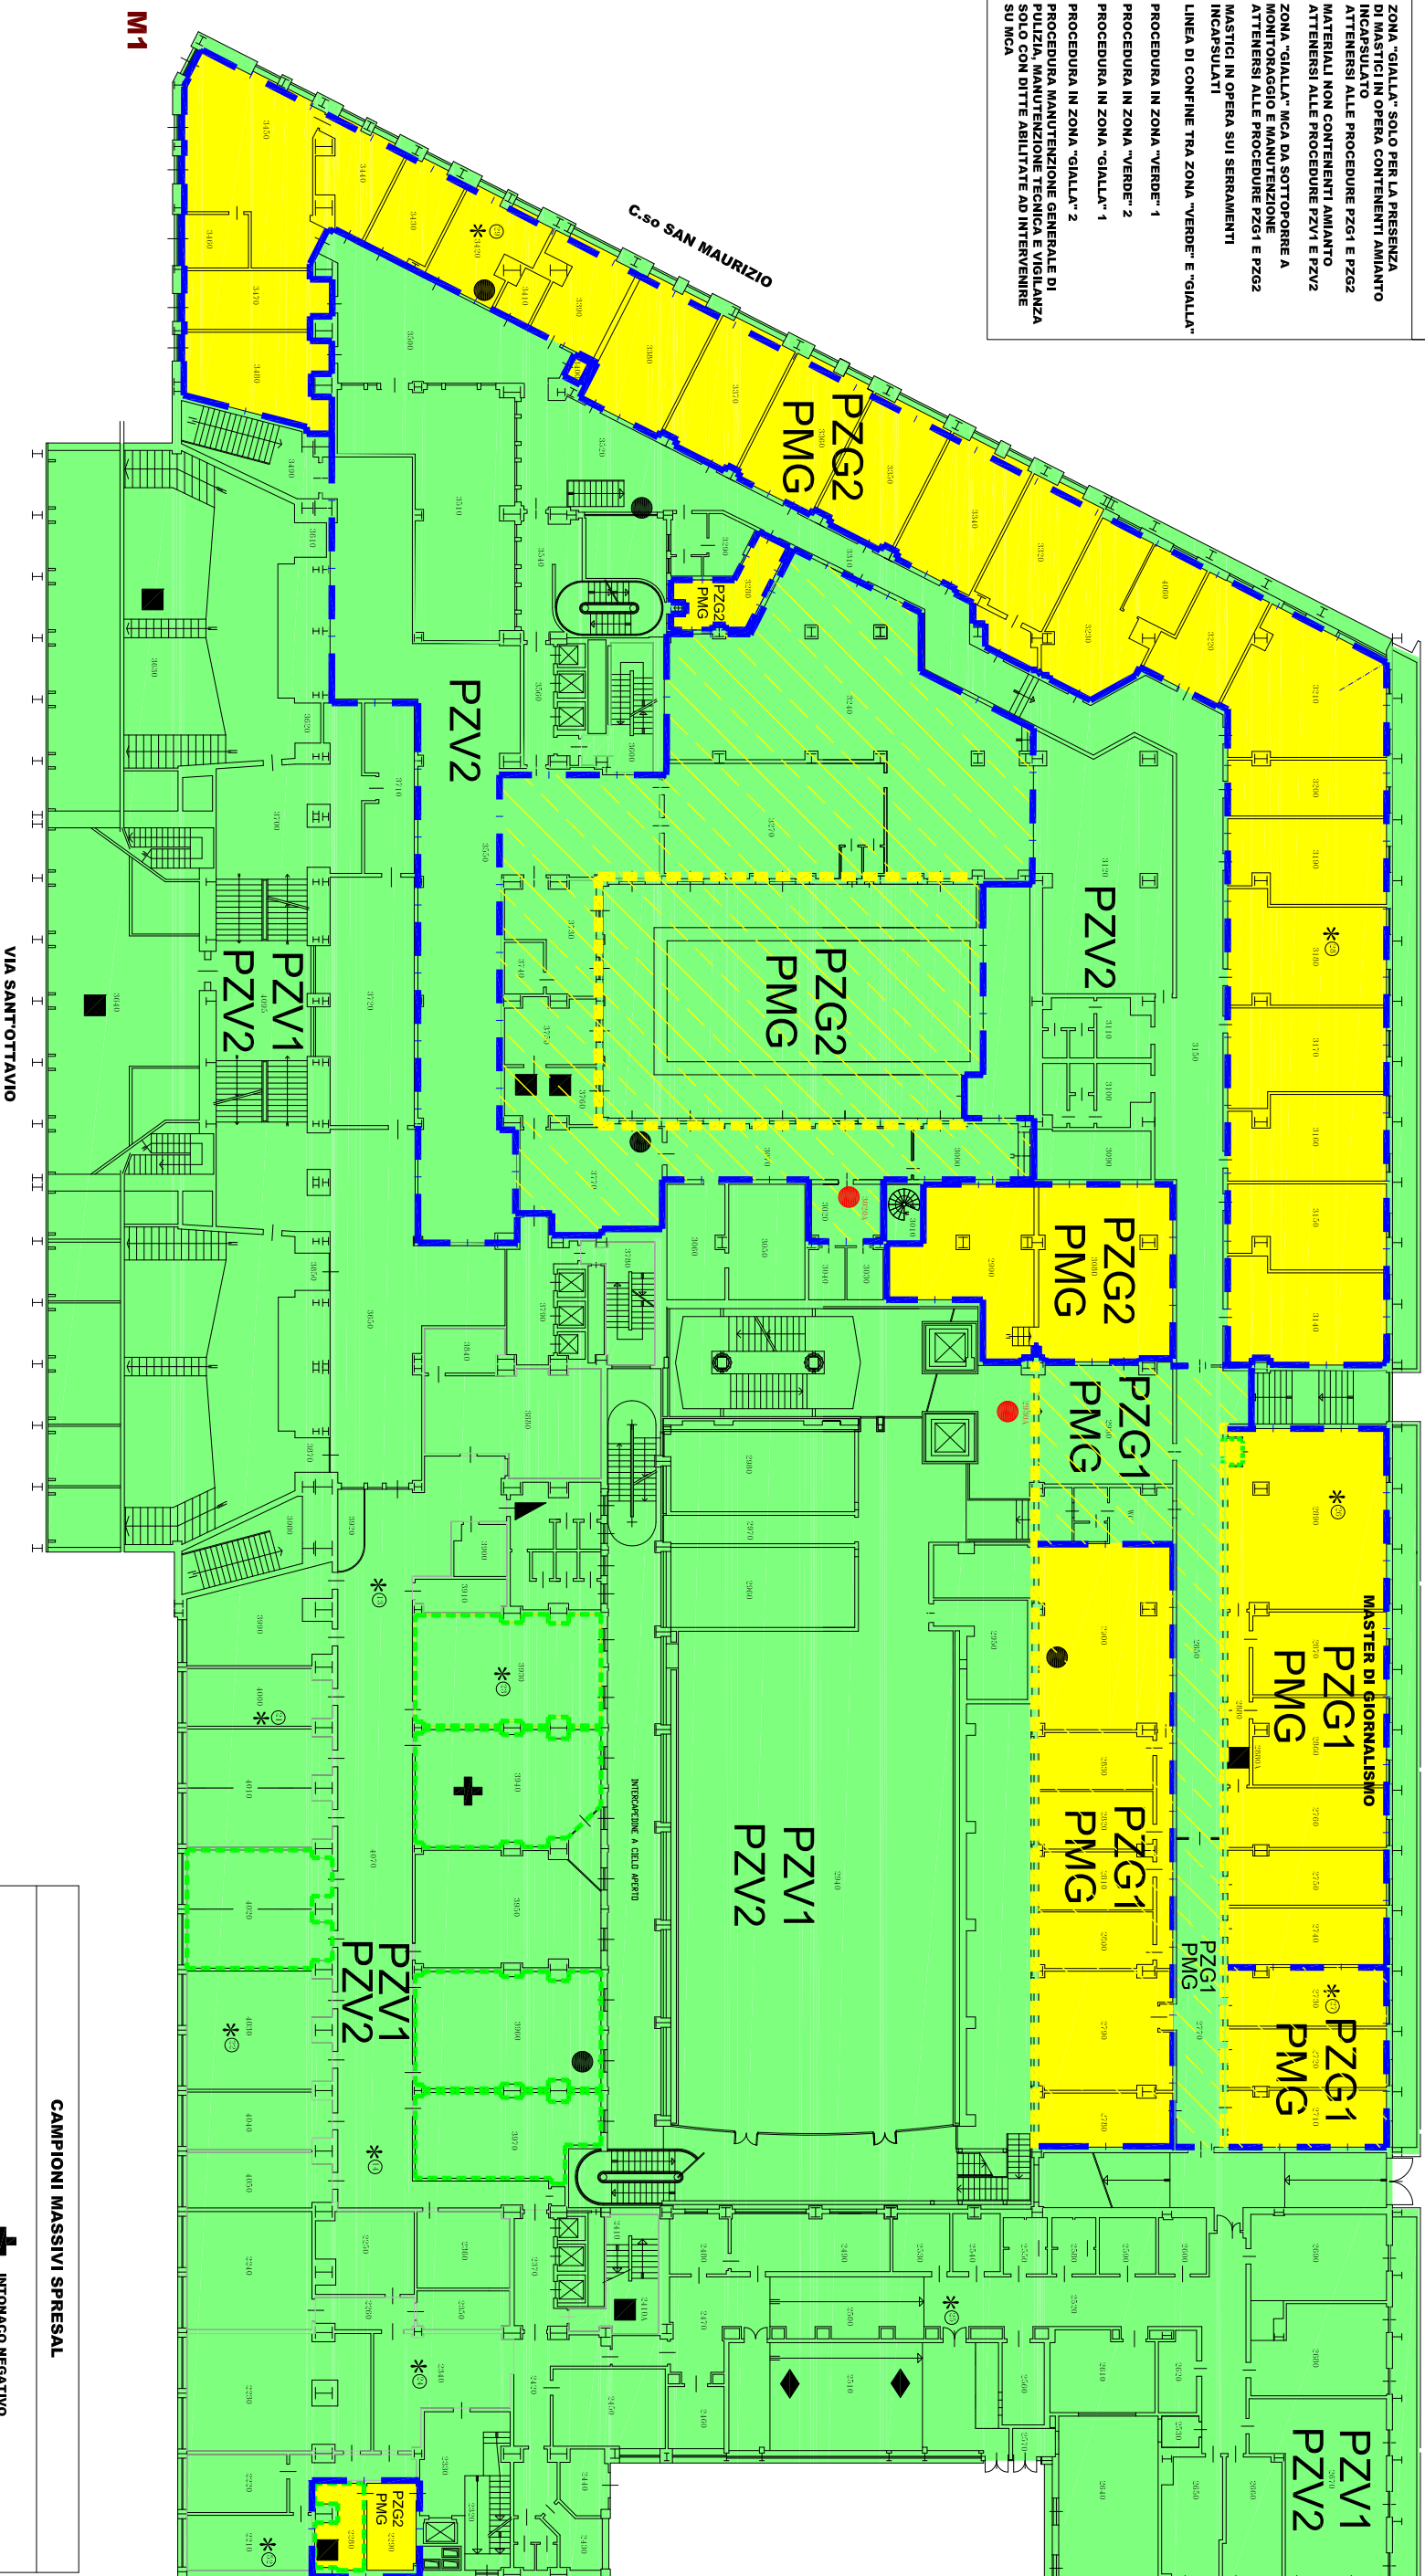
FACOLTÀ UMANISTICHE - PALAZZO NUOVO
PIANTA PIANO PRIMO INTERRATO
MAPPATURA DI MCA E INDICAZIONI DI
CAMPIONAMENTI MASSIVI E AERODISPERSI

AERODISPERSI CTO (2001)
M1-M2

PRESCRIZIONI SPRESAL	
STANZA 2280	(aula "C")
STANZA 3830	(lab. inf. "A")
STANZA 3940	(lab. inf. "A")
STANZA 3960	(aula "3")
STANZA 3970	(aula amministr.)

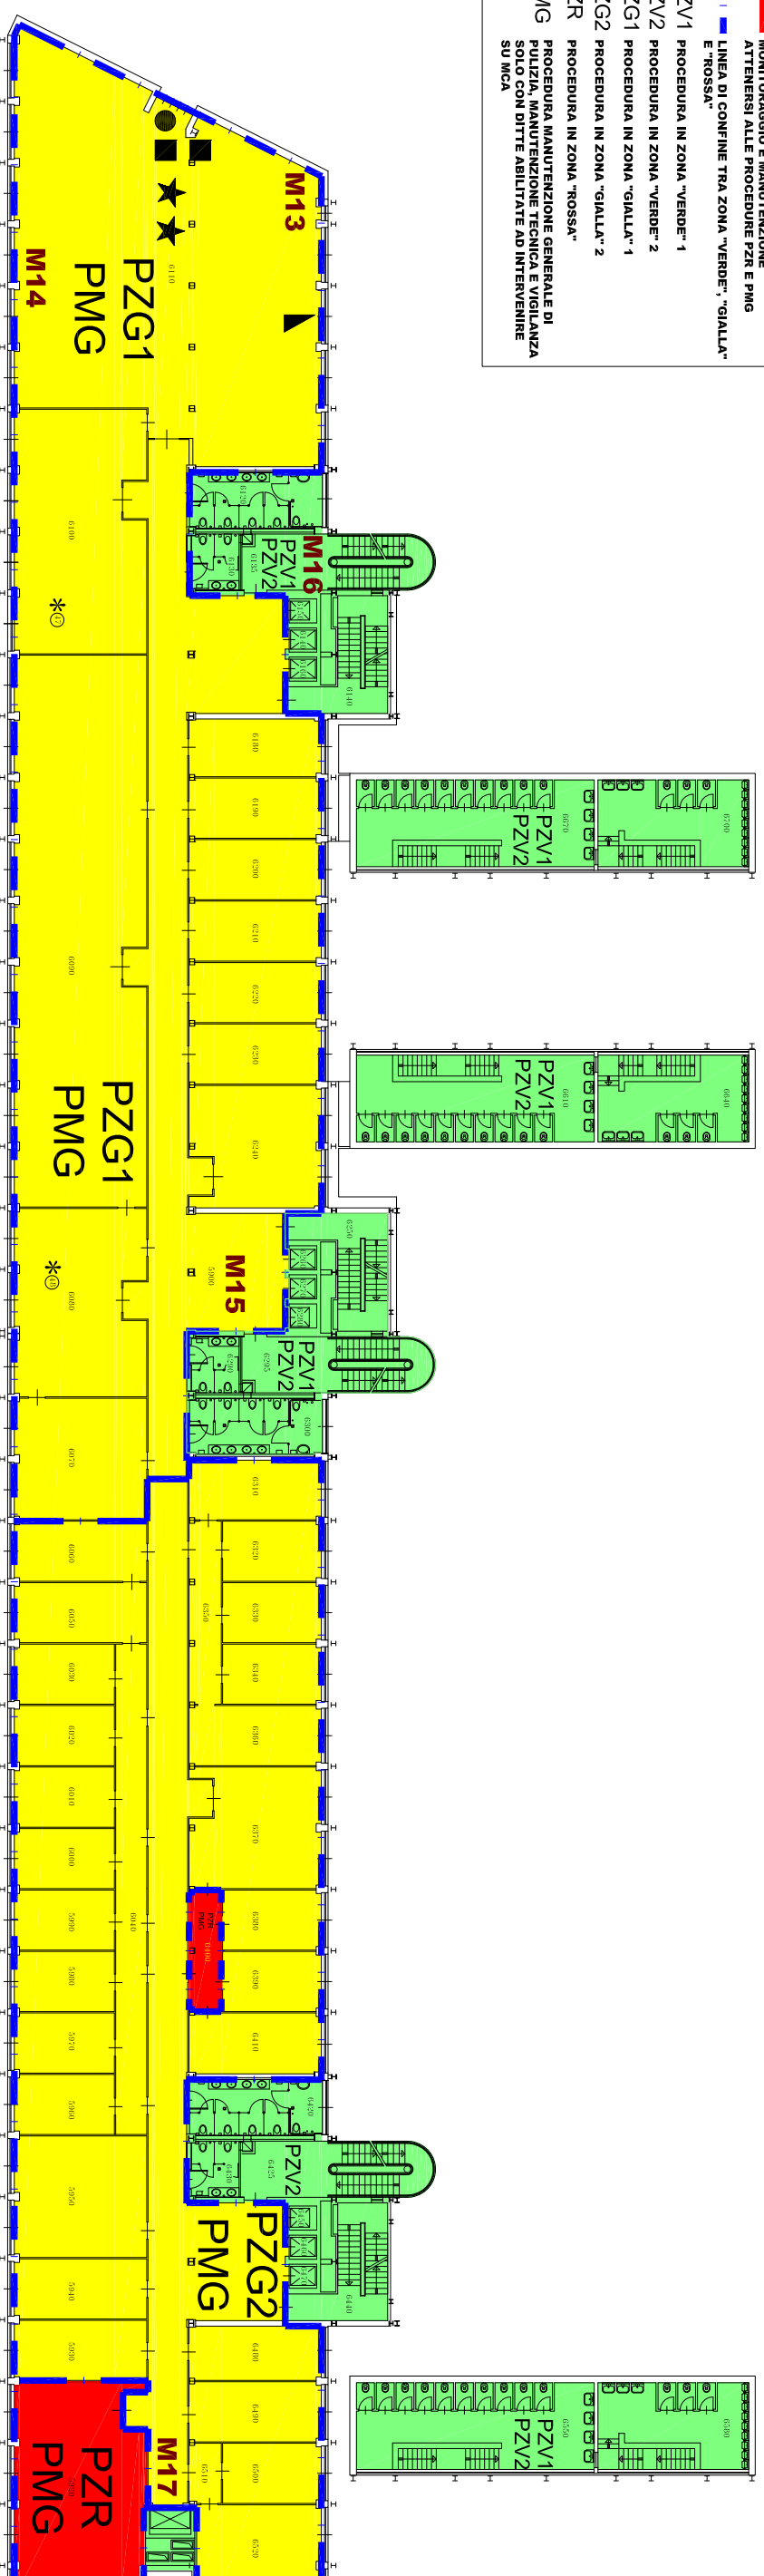
AERODISPERSI CTO (2001)
M13-M14-M15-M16-M17

FACOLTÀ UMANISTICHE - PALAZZO NUOVO
PIANTA PIANO SECONDO
MAPPATURA DI MCA E INDICAZIONI DI
CAMPIONAMENTI MASSIVI E AERODISPERSI
